Produtos: Lifts de projetor : GLI 101 / 102 /107 / 115 / 131

Sintoma: Cabos de aço desalinhados

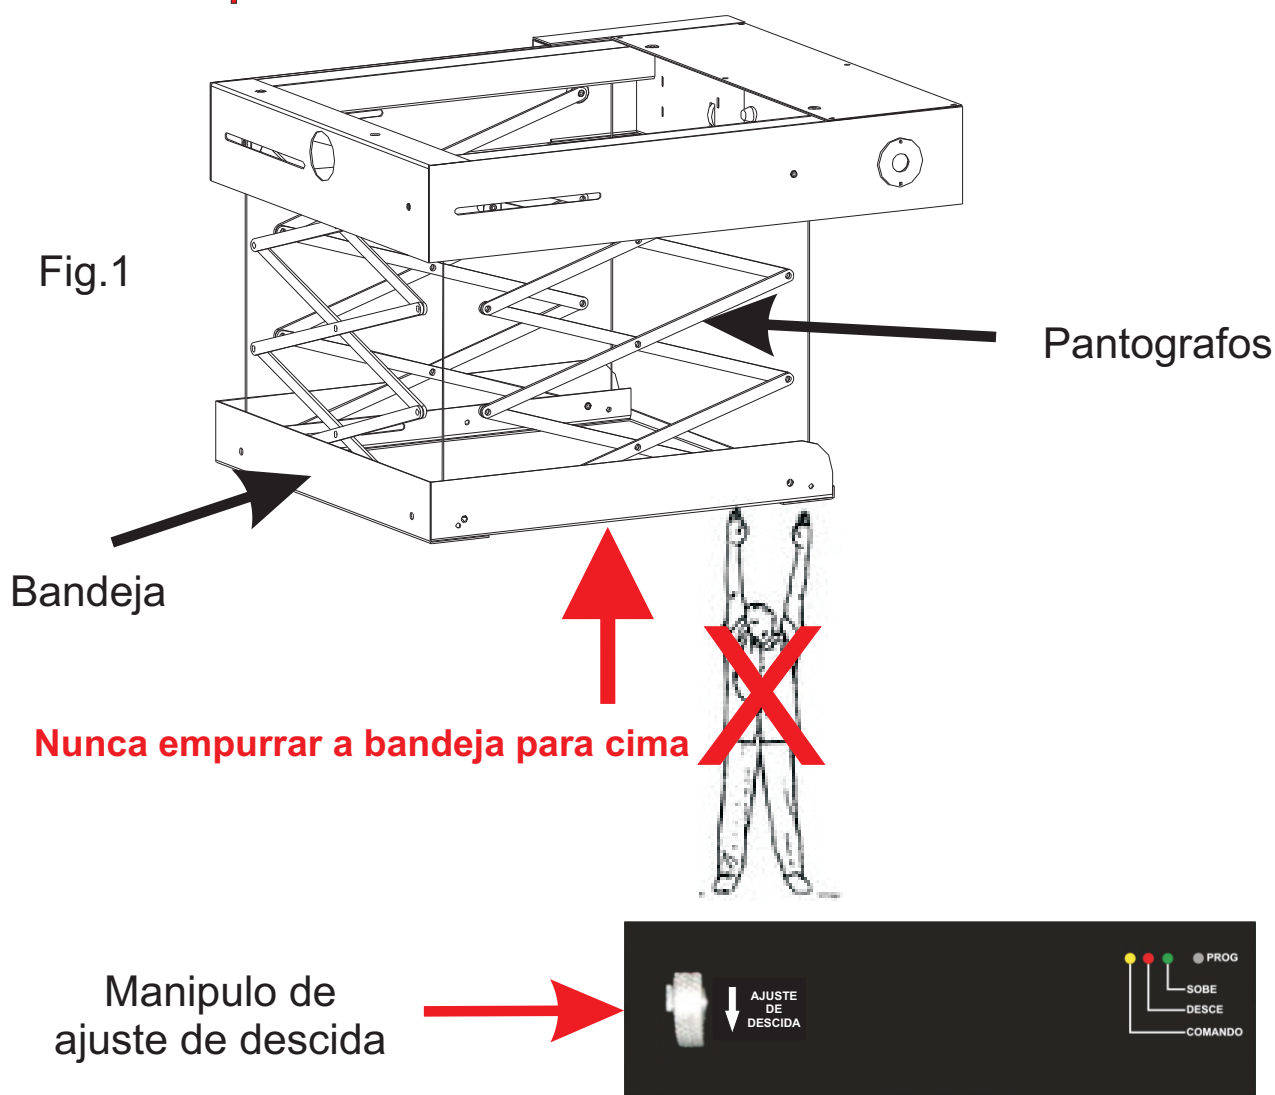
Causa: Bandeja deslocada manualmente para cima com o lift no modo desce

- 1) Acionar o modo desce;
- 2) Girar o manipulô de ajuste de descida para o máximo de abertura (Fig 2);
- 3) Acionar o modo sobe pelo controle remoto ou contato seco;
- 4) Girar o manipulô de ajuste de descida para o mínimo de descida (Fig 2);
- 5) Acionar o modo desce e ajustar o manipulô de ajuste de descida até o ponto ideal, conforme descrito no Manual de Instalação.

IMPORTANTE: Nunca deslocar manualmente para cima a bandeja com o lift posicionado no modo “Desce”
